## LOCALIZZAZIONE

indirizzo via Unione, 20  
foglio 5 all. A  
mappale 1862  
classificazione  
02.11 edificio di nuova costruzione N

IL CENTRO DI PRIMA E ANTICA FORMAZIONE  
Unità Minima di Intervento 11 \_ Isolato 02

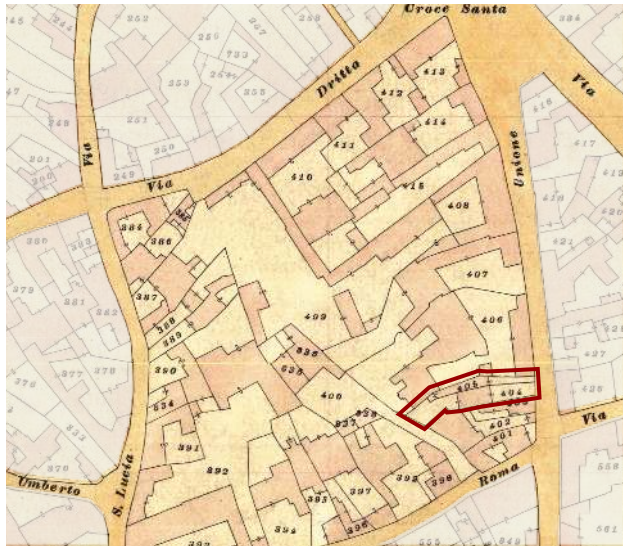
Individuazione UMI \_ Carta di impianto 1939

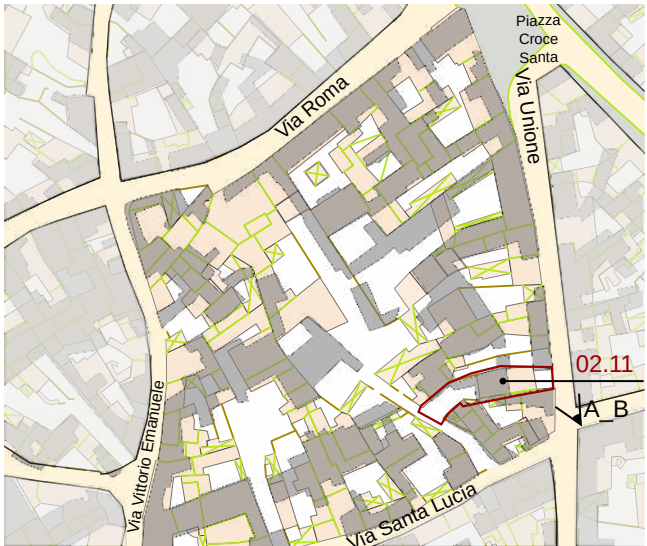
Individuazione UMI \_ GIS impianto attuale con 1939  
scala 1:1500

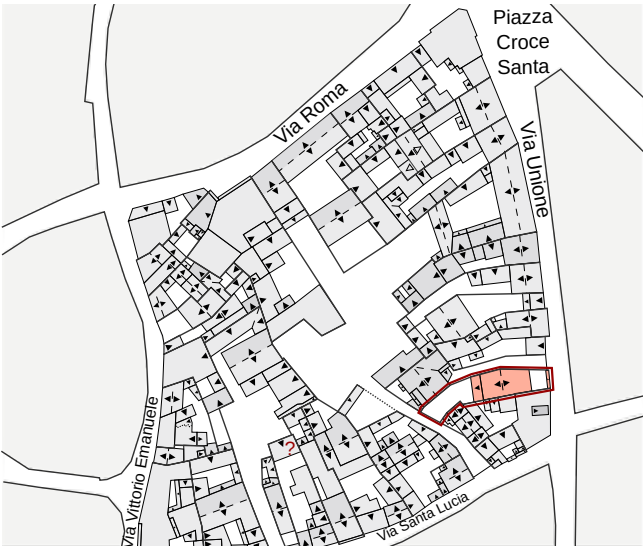
Datazione degli edifici  
scala 1:1500

- Edifici riconducibili al periodo antecedente il 1939
- Edifici riconducibili al periodo 1939 - 1950
- Edifici riconducibili al periodo 1950 - 1970
- Edifici riconducibili al periodo successivo al 1970
- Edifici parzialmente antecedenti al 1939

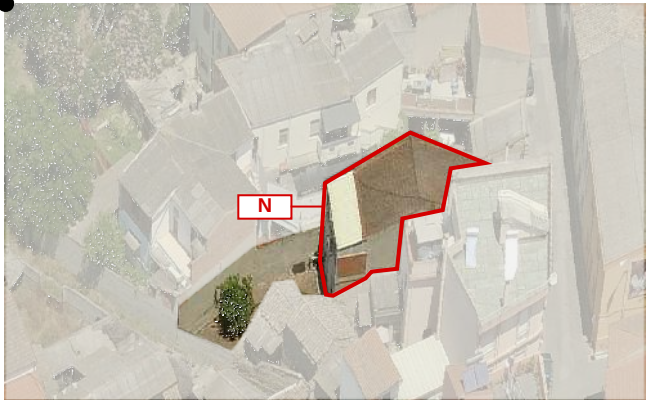
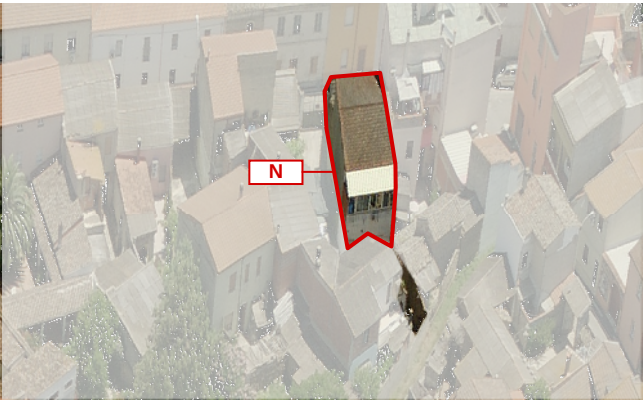
- Edifici di valore storico**
- ST1** conservati
  - ST2** conservati + trasformazioni reversibili o coerenti
  - ST3** degradati
  - ST4** degradati + trasformazioni reversibili o coerenti
- Edifici da riqualificare**
- RQ1** conservati + trasformazioni sostanziali
  - RQ2** degradati + trasformazioni sostanziali
- Edifici alterati o di nuova costruzione**
- N**
- Rudere**
- R**
- Aree libere**
- AL**

Foto a 45° \_ Classificazione degli edifici

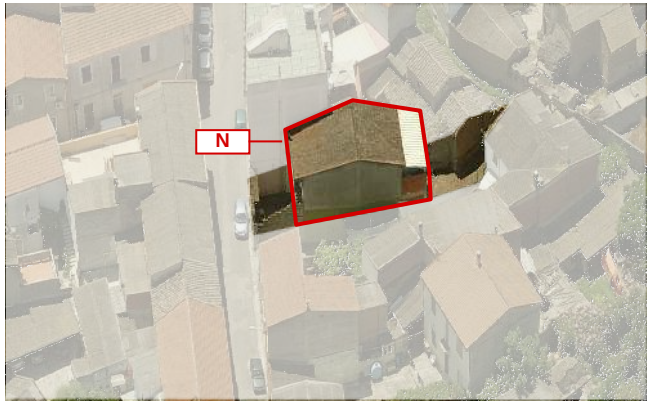
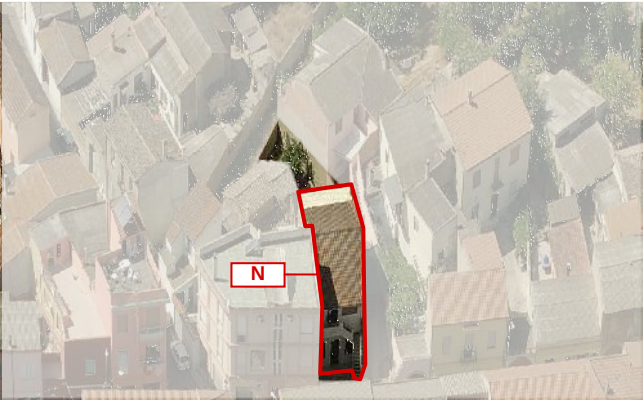
02.11a

| UMI | DATAZIONE | STATO DI CONSERVAZIONE |
|---|---|---|
| 02.11 | Edificazione successiva al 1970 | struttura buono<br>finiture medio |

02.11 alterazione visivo percettiva - presenza di materiali non coerenti, cancello pedonale a giorno

**tipo edilizio di riferimento**  
- l'edificato storico era caratterizzato da corpo addossato sul confine prospiciente la piazza Croce Santa, dotato di corte anteriore. L'accesso avveniva dalla via Unione. Successivamente agli anni 70 l'edificio storico è stato demolito e riedificato con caratteristiche completamente diverse da quelle originarie, sia in termini volumetrici che tipologici  
**tipo di accesso al lotto** carrabile (portale) pedonale (cancello a giorno)  
**tipo di recinzione** cieca  
**destinazione d'uso degli spazi aperti** pertinenza diretta dell'abitazione  
**note e criticità** portale ad arco
