Foto a 45° \_ Classificazione degli edifici

LOCALIZZAZIONE

indirizzo via Unione  
foglio 5 all. A  
mappale 401b - 402 - 403  
classificazione  
02.12.1 edificio di nuova costruzione N  
02.12.2 Edifici conservati ST1

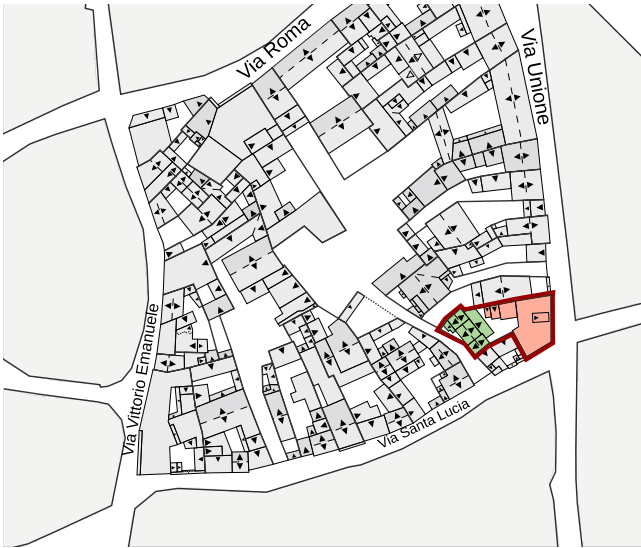
Datazione degli edifici  
scala 1:1500

- Edifici riconducibili al periodo antecedente il 1939
- Edifici riconducibili al periodo 1939 - 1950
- Edifici riconducibili al periodo 1950 - 1970
- Edifici riconducibili al periodo successivo al 1970
- Edifici parzialmente antecedenti al 1939

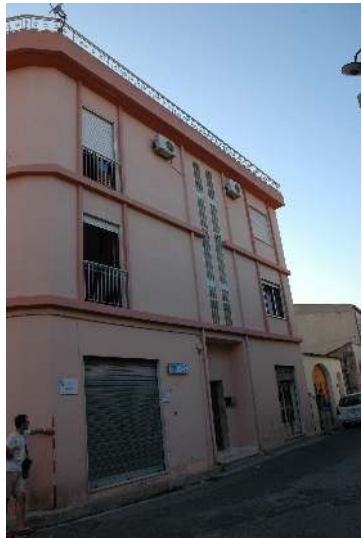
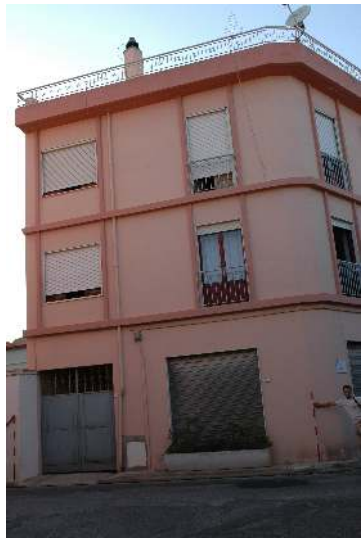
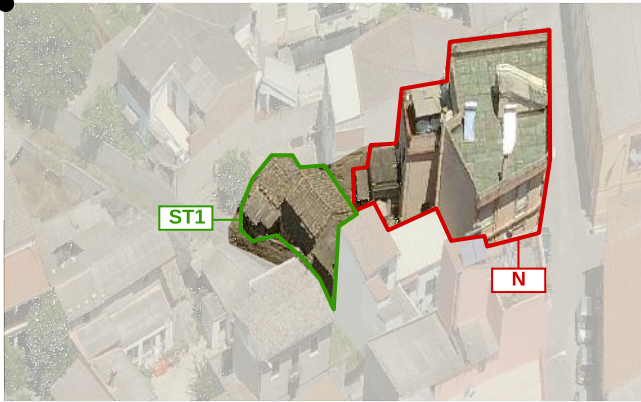
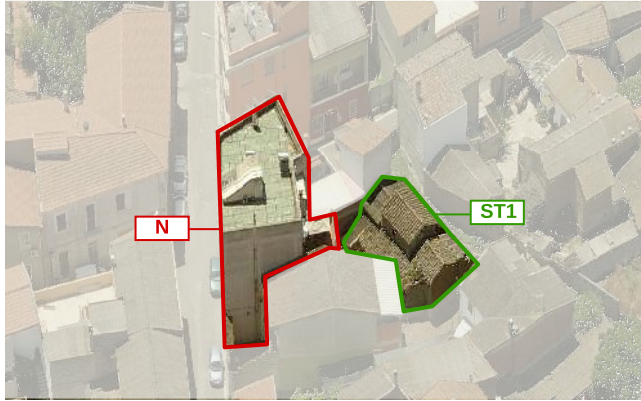
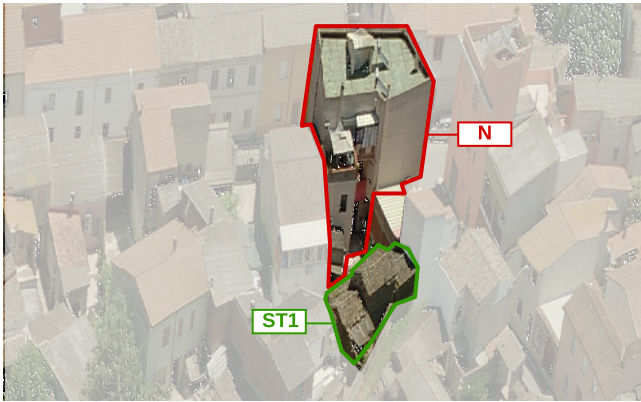
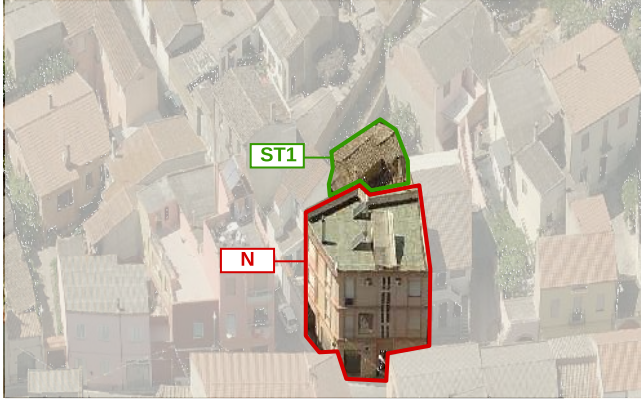
| UMI | DATAZIONE | STATO DI CONSERVAZIONE | |
|---|---|---|---|
| 02.12.1 | Edificazione successiva al 1970 | struttura buono | finiture medio |
| 02.12.2 | ante 1939 | struttura scarso | finiture scarso |

| 02.12.1 | alterazione visivo percettiva - finiture non coerenti - elementi architettonici non coerenti<br>alterazione rispetto al tessuto storico - rapporti planovolumetrici non coerenti |
| 02.12.2 | alterazione visivo percettiva - scarso grado di conservazione |

tipo edilizio di riferimento  
- la presente UMI deriva dall'accorpamento di diverse particelle catastali.  
- sull'area sono presenti 2 unità, la UMI 02.12.1 di recente edificazione, e la UMI 12.02.2 ancora originale ma in avanzato stato di deterioramento.  
- la tipologia storica è il corpo centrale con corte antistante e retrostante.  
tipo di accesso al lotto carrabile (cancello metallico) pedonale (portoncino)  
tipo di recinzione cieca  
destinazione d'uso degli spazi aperti pertinenza diretta dell'abitazione  
note e criticità\_
