## LOCALIZZAZIONE

indirizzo via Santa Lucia 27  
foglio 5 all. A  
mappale 401A  
classificazione  
02.13 Edifici degradati + trasformazioni sostanziali \_ RQ2

IL CENTRO DI PRIMA E ANTICA FORMAZIONE  
Unità Minima di Intervento 13 \_ Isolato 02

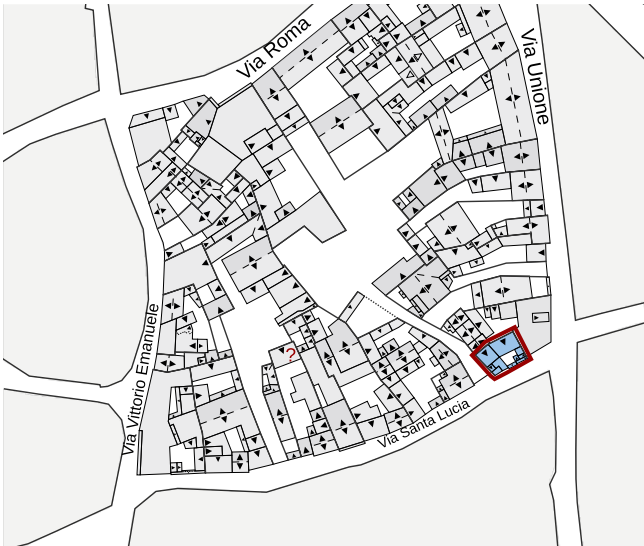
Datazione degli edifici  
scala 1:1500

- Edifici riconducibili al periodo antecedente il 1939
- Edifici riconducibili al periodo 1939 - 1950
- Edifici riconducibili al periodo 1950 - 1970
- Edifici riconducibili al periodo successivo al 1970
- Edifici parzialmente antecedenti al 1939

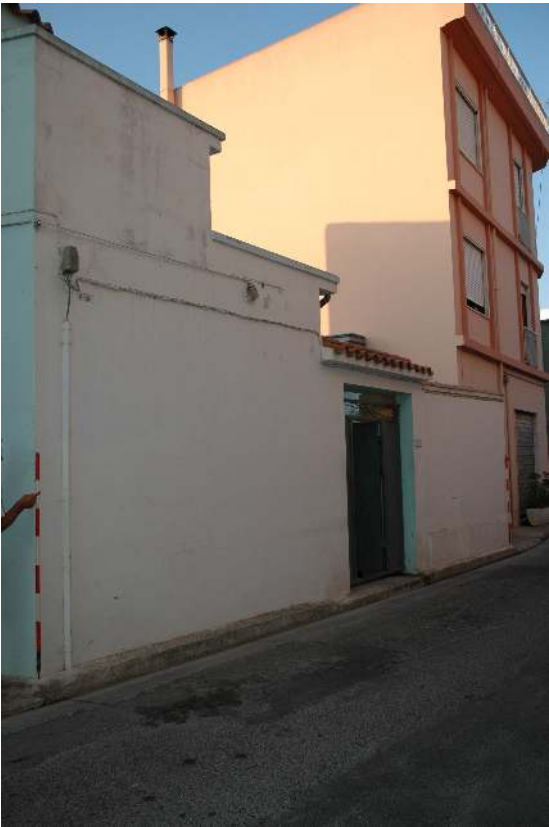
Foto a 45° \_ Classificazione degli edifici

- Edifici di valore storico**
- ST1** conservati
  - ST2** conservati + trasformazioni reversibili o coerenti
  - ST3** degradati
  - ST4** degradati + trasformazioni reversibili o coerenti
- Edifici da riqualificare**
- RQ1** conservati + trasformazioni sostanziali
  - RQ2** degradati + trasformazioni sostanziali
- Edifici alterati o di nuova costruzione**
- N**
- Rudere**
- R**
- Aree libere**
- AL**

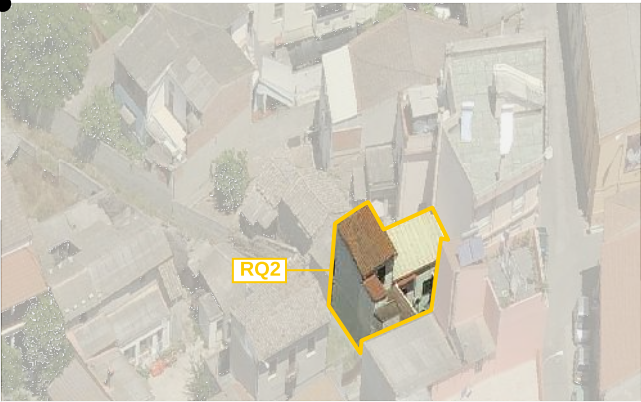
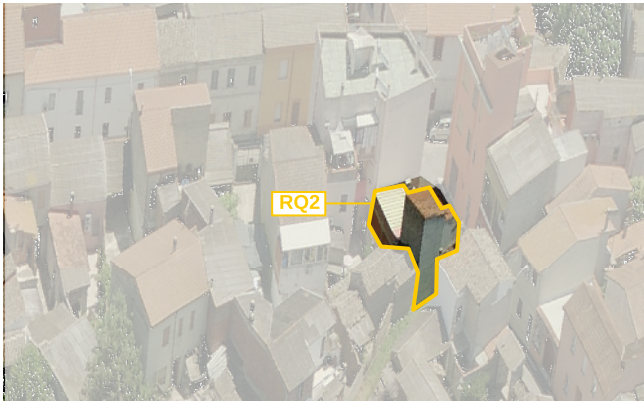
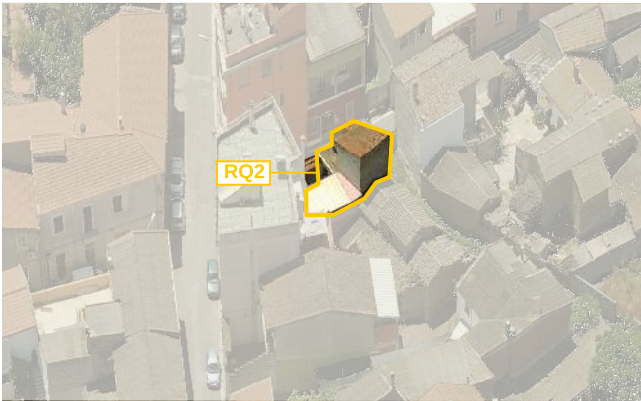
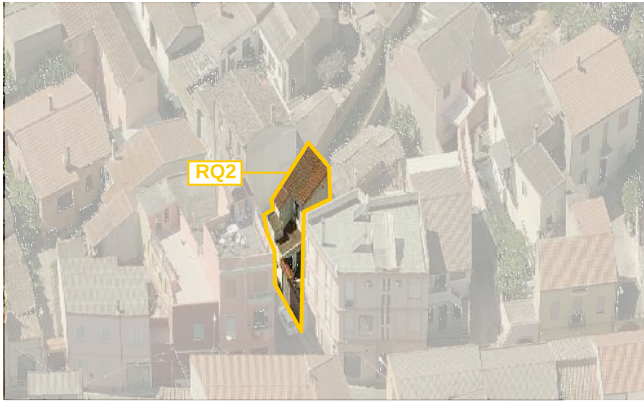
02.13a

02.13 alterazione visivo percettiva - finiture non coerenti  
alterazione rispetto al tessuto storico - modifiche volumetriche non coerenti

**tipo edilizio di riferimento**  
- la UMI deriva dal frazionamento di una unità catastale più ampia.  
- planimetricamente l'ingombro dell'edificio attuale coincide con quello storico, non sono presenti modifiche tipologiche. Sono però evidenti le modifiche volumetriche in altezza, con caratteristiche delle coperture non coerenti con il contesto storico.  
**tipo di accesso al lotto** carrabile (cancello metallico)  
**tipo di recinzione** cieca  
**destinazione d'uso degli spazi aperti** pertinenza diretta dell'abitazione  
**note e criticità** \_
