indirizzo via Santa Lucia 5  
foglio 5 all. A  
mappale 2881  
classificazione  
02.20 edificio di nuova costruzione N

IL CENTRO DI PRIMA E ANTICA FORMAZIONE  
Unità Minima di Intervento 20 \_ Isolato 02

02.20a

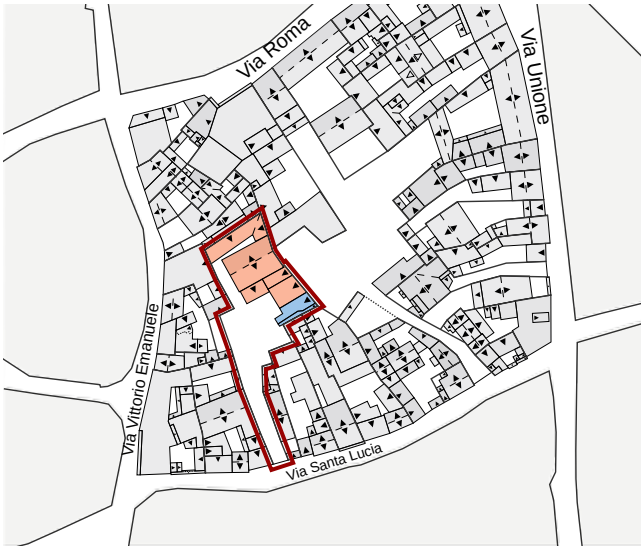
Datazione degli edifici  
scala 1:1500

| UMI | DATAZIONE | STATO DI CONSERVAZIONE |
|---|---|---|
| 02.20 | Edificazione successiva al 1970 | struttura medio<br>finiture medio |

02.20 alterazione visivo percettiva - materiali non ori  
alterazione rispetto al tessuto storico - modifica volumetrica e planimetrica

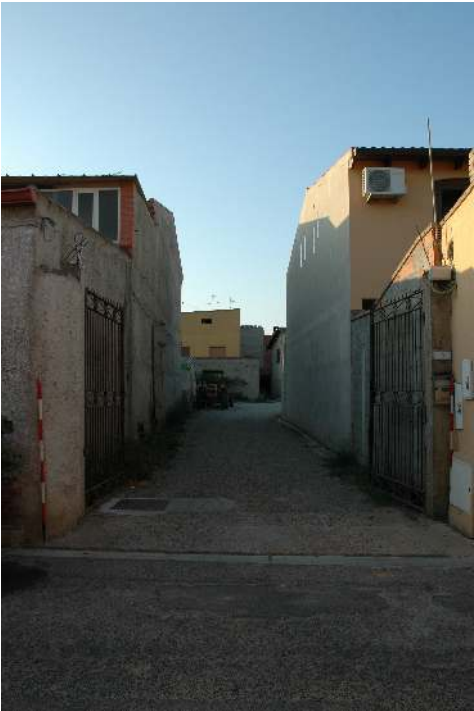
Foto a 45° \_ Classificazione degli edifici

**tipo edilizio di riferimento**  
- la UMI deriva dal frazionamento catastale di una unità ben più ampia. L'edificio principale esistente ricalca l'impronta planimetrica dell'edificato storico. Le caratteristiche costruttive pur essendo coerenti con il contesto storico, sono però moderne.  
- le coperture prospicienti la corte anteriore ospitavano un frantoio oleario sino a pochi anni fa. La destinazione attuale della UMI è residenziale.  
- la tipologia di riferimento è l'edificio con corte antistante e piccola corte retrostante.  
**tipo di accesso al lotto** carrabile (portale + basculante) pedonale (portoncino)  
**tipo di recinzione** cieca  
**destinazione d'uso degli spazi aperti** pertinenza diretta dell'abitazione  
**note e criticità** \_

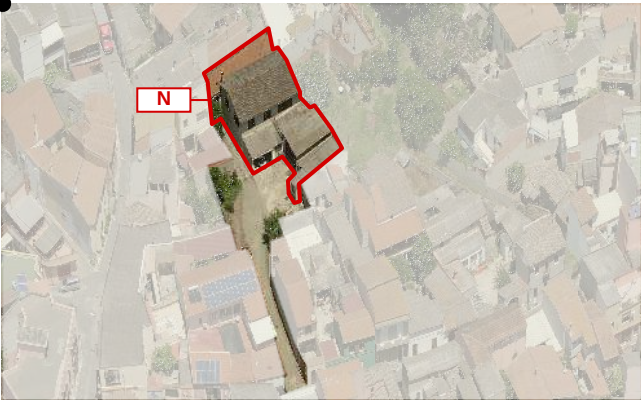
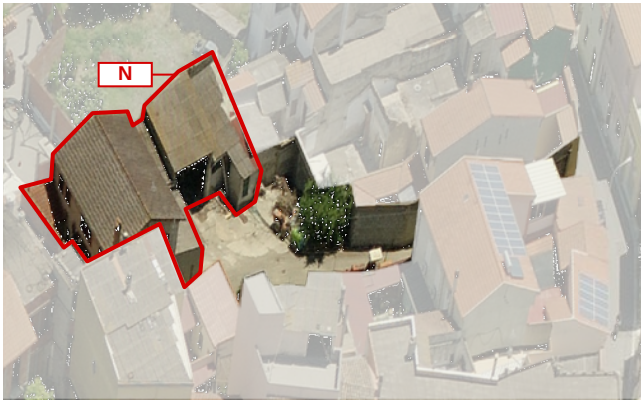
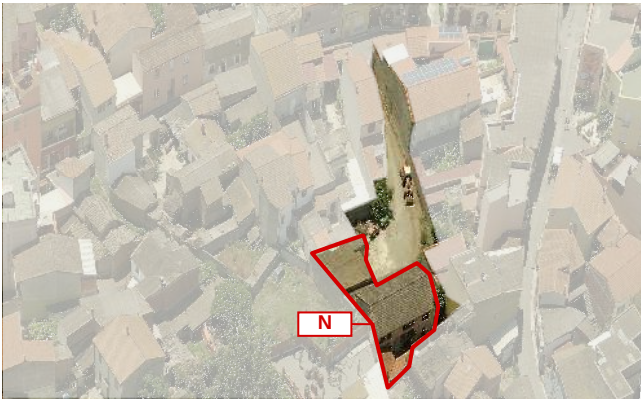
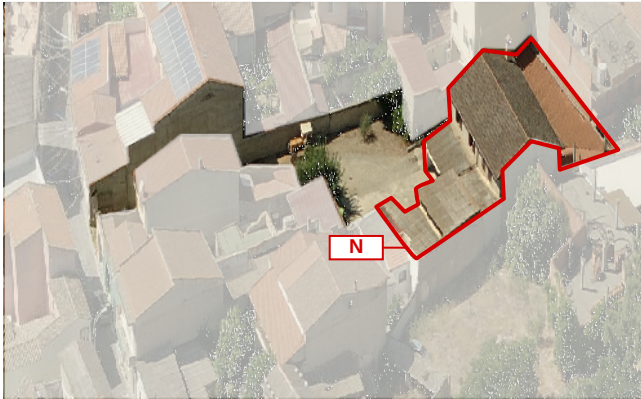
| fondazioni | murature | solai | coperture |
|---|---|---|---|
| cls | laterizio | laterocemento | doppia falda - singola |
| nessuno | tradizionali | legno con persiane | tegole portoghesi<br>lastre in cemento amianto |
