Foto a 45° \_ Classificazione degli edifici

## LOCALIZZAZIONE

indirizzo via Santa Lucia  
foglio 5 all. A  
mappale 393 - 394  
classificazione  
02.21 edificio conservati con trasformazioni sostanziali\_ RQ1

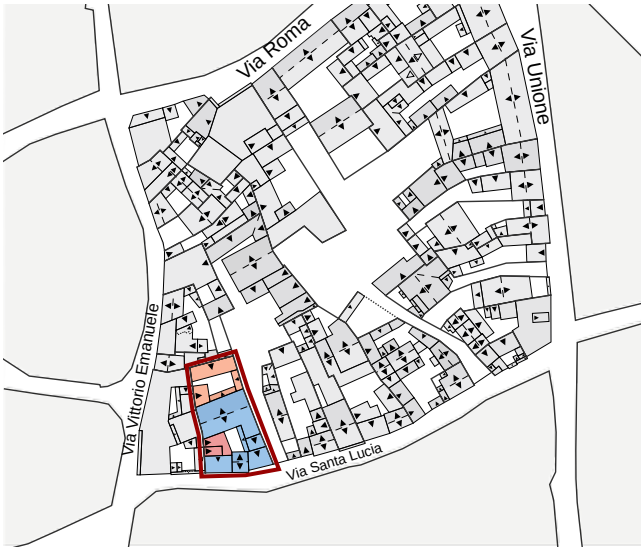
Datazione degli edifici  
scala 1:1500

- Edifici riconducibili al periodo antecedente al 1939
- Edifici riconducibili al periodo 1939 - 1950
- Edifici riconducibili al periodo 1950 - 1970
- Edifici riconducibili al periodo successivo al 1970
- Edifici parzialmente antecedenti al 1939

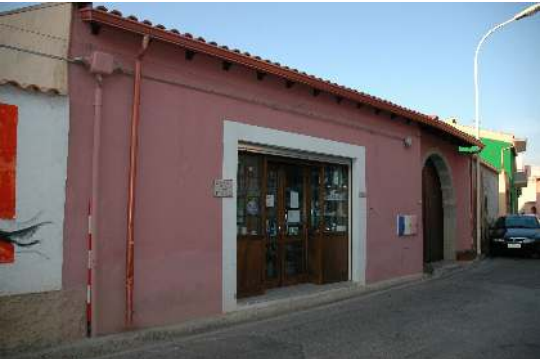
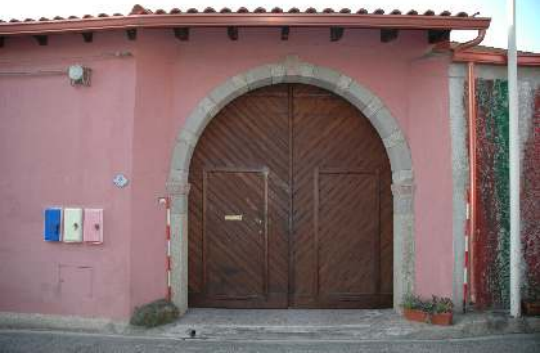
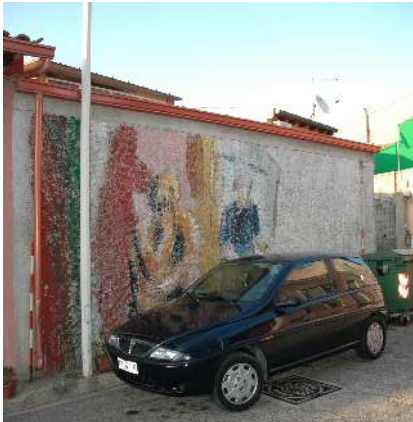
- Edifici di valore storico**
- ST1** conservati
  - ST2** conservati + trasformazioni reversibili o coerenti
  - ST3** degradati
  - ST4** degradati + trasformazioni reversibili o coerenti
- Edifici da riqualificare**
- RQ1** conservati + trasformazioni sostanziali
  - RQ2** degradati + trasformazioni sostanziali
- Edifici alterati o di nuova costruzione**
- N**
- Rudere**
- R**
- Aree libere**
- AL**

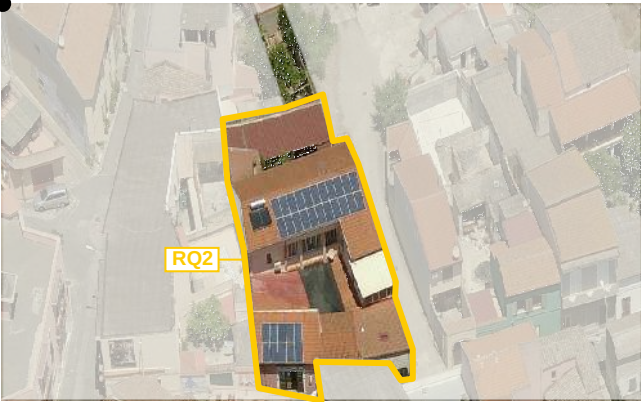
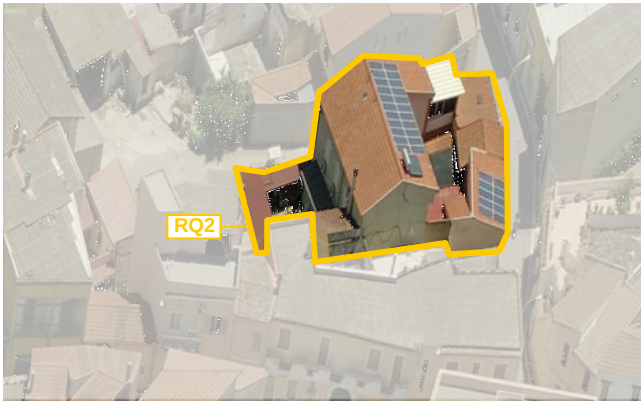
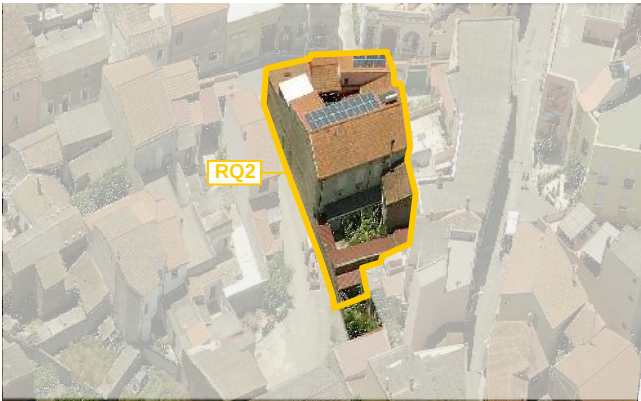
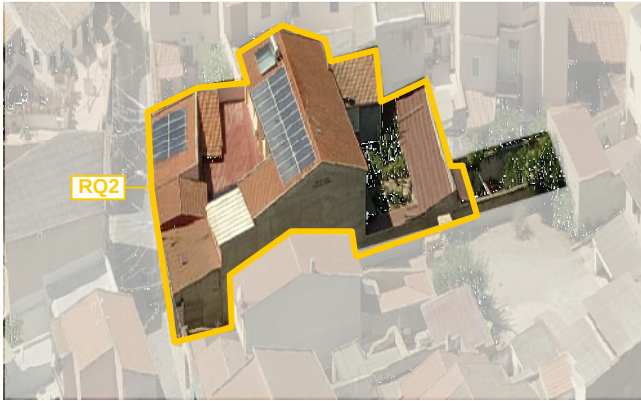
02.21 alterazione visivo percettiva - presenza di materiali di copertura non coerenti  
- finiture non complete  
alterazione rispetto al tessuto storico - modifica volumetrica e planimetrica

**tipo edilizio di riferimento**  
- la Umi presentava originariamente un corpo centrale con corte anteriore e posteriore. Sul fronte strada erano presenti dei volumi, successivamente ampliati.  
- Successivi interventi hanno creato nuovi volumi che hanno coperto quasi interamente il lotto.  
**tipo di accesso al lotto** carrabile (portale) pedonale (accesso attività commerciale)  
**tipo di recinzione** cieca  
**destinazione d'uso degli spazi aperti** pertinenza diretta dell'abitazione  
**note e criticità** presenza di murales\_ portale ad arco
