indirizzo via Roma 11,13  
foglio 5 all. A  
mappale 3291  
classificazione  
02.32 Edifici conservati con trasformazioni reversibili o coerenti\_ST2

IL CENTRO DI PRIMA E ANTICA FORMAZIONE  
Unità Minima di Intervento 32 \_ Isolato 02

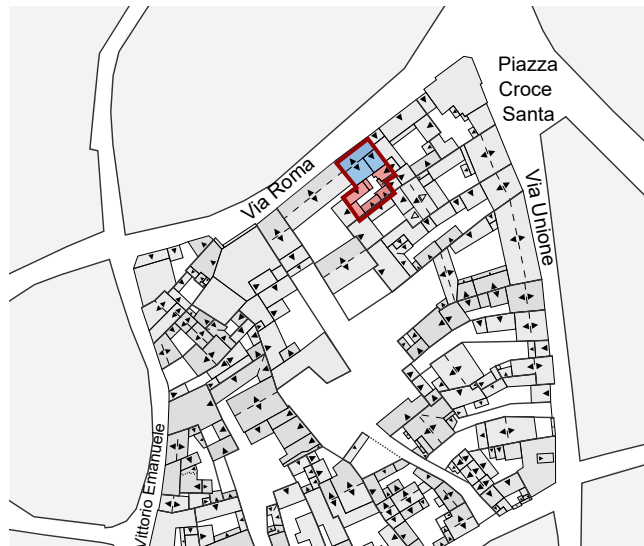
Datazione degli edifici  
scala 1:1500

- Edifici riconducibili al periodo antecedente il 1939
- Edifici riconducibili al periodo 1939 - 1950
- Edifici riconducibili al periodo 1950 - 1970
- Edifici riconducibili al periodo successivo al 1970
- Edifici parzialmente antecedenti al 1939

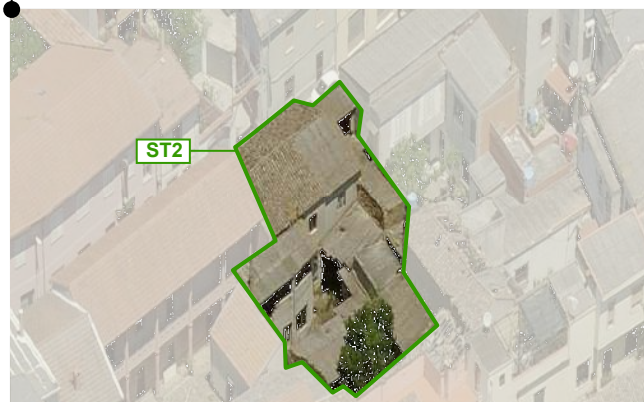
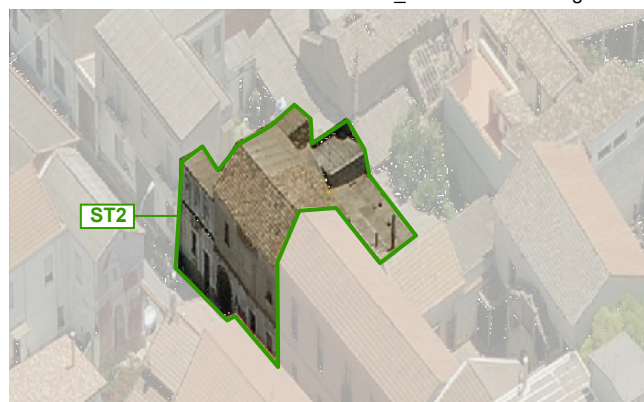
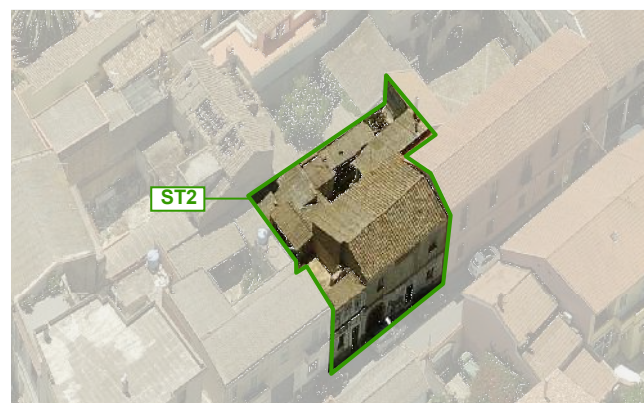
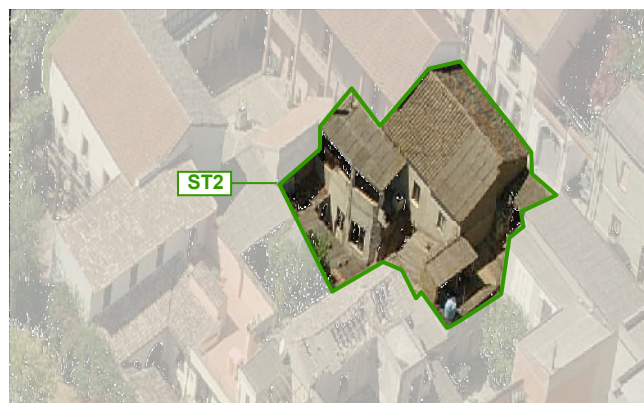
02.32 alterazione visivo percettiva - materiali di copertura in parte non coerenti con l'edificato storico - presenza di coperture in cemento amianto  
alterazione rispetto al tessuto storico - ampliamenti planovolumetrici sulla corte posteriore

tipo edilizio di riferimento  
- l'edificato storico era caratterizzato da un edificio su due livelli prospiciente la via Roma. Sulla corte retrostante sono presenti diversi volumi non organici.  
tipo di accesso al lotto carrabile (portale) pedonale (portoncino)  
tipo di recinzione cieca  
destinazione d'uso degli spazi aperti pertinenza diretta dell'abitazione  
note e criticità presenza di murali\_ portale ad arco
