indirizzo via Santa Lucia 25  
foglio 5 all. A  
mappale 836-835-406-837-838  
classificazione  
02.34 Rudere

IL CENTRO DI PRIMA E ANTICA FORMAZIONE  
Unità Minima di Intervento 34 \_ Isolato 02

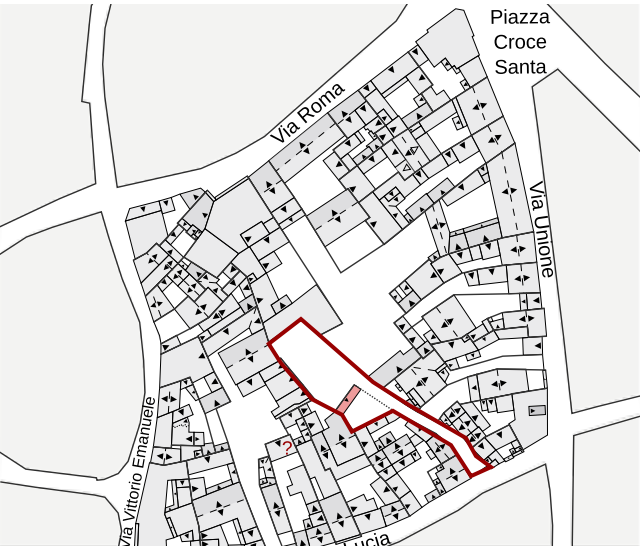
Datazione degli edifici  
scala 1:1500

- Edifici riconducibili al periodo antecedente il 1939
- Edifici riconducibili al periodo 1939 - 1950
- Edifici riconducibili al periodo 1950 - 1970
- Edifici riconducibili al periodo successivo al 1970
- Edifici parzialmente antecedenti al 1939

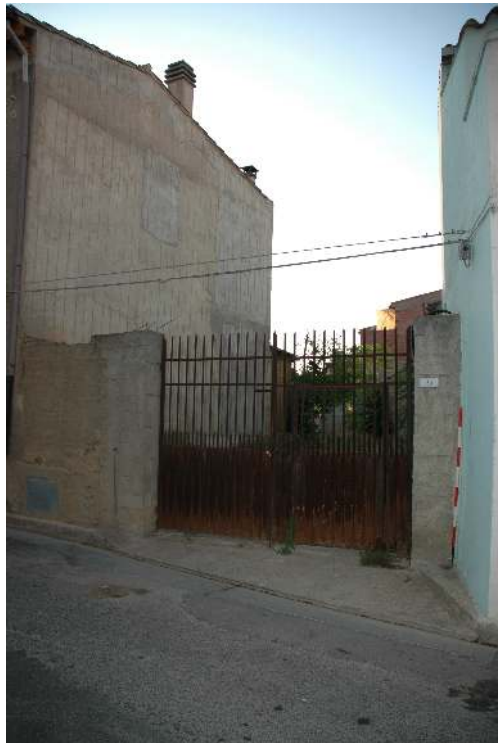
E \_ 2004

| UMI | DATAZIONE | STATO DI CONSERVAZIONE |
|---|---|---|
| 02.34 | ante 1939 | struttura scarso<br>finiture scarso |

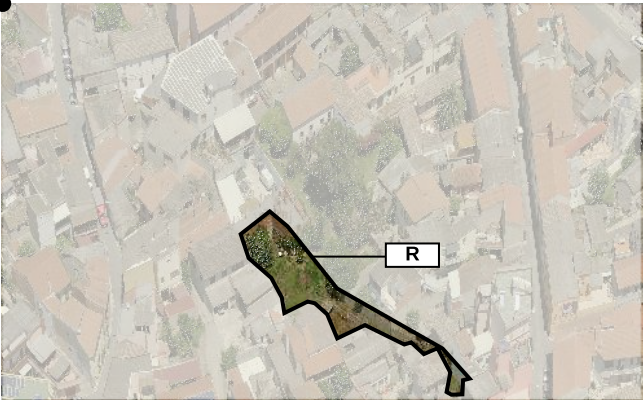
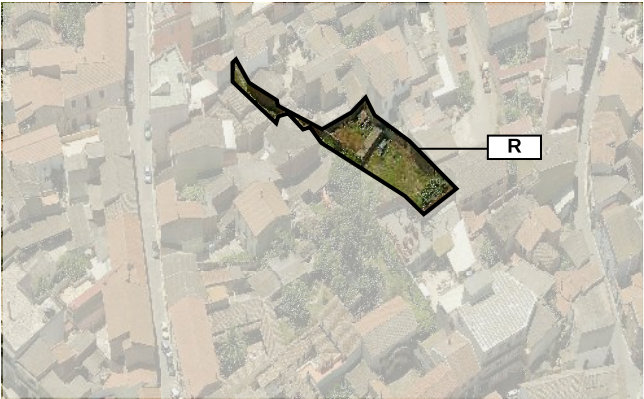
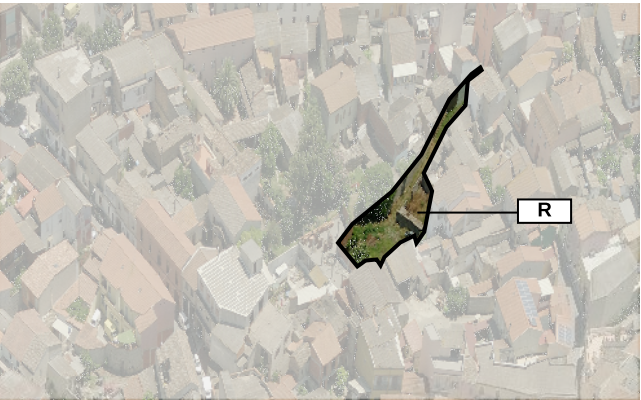
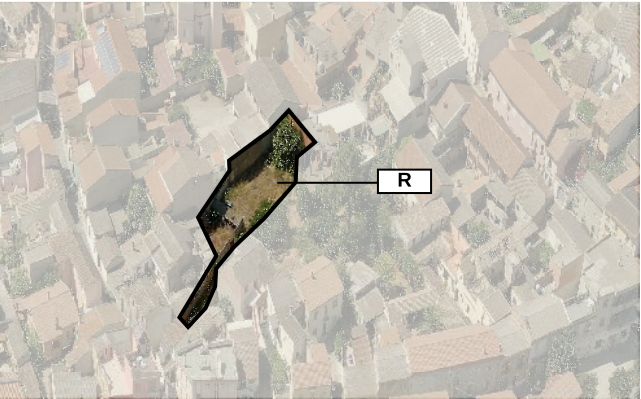
Foto a 45° \_ Classificazione degli edifici

**tipo edilizio di riferimento**  
- Non sono rilevabili residui della vecchia edificazione.  
La mappa catastale del 1939 individua un edificio con crpo di fabbrica a cellula almeno doppia trasversale allo sviluppo del lotto. La tipologia edilizia è riferibile ad una edificio con ampia corte antistante e corte posteriore  
**tipo di accesso al lotto** carrabile con cancello metallico (via Santa Lucia)  
**tipo di recinzione** -  
**destinazione d'uso degli spazi aperti** pertinenza diretta dell'abitazione  
**note e criticità** portale assente sulla via Santa Lucia
