Individuazione UMI \_ Carta di impianto 1939

**LOCALIZZAZIONE**

indirizzo via Unione 4 - via Roma 17/19 - via Santa Lucia 25  
foglio 5 all. A  
mappale 408 - 409 - 1304  
classificazione  
02.4.1 edifici conservati + trasformazioni reversibili o coerenti ST2  
02.4.2 edificio di nuova costruzione N

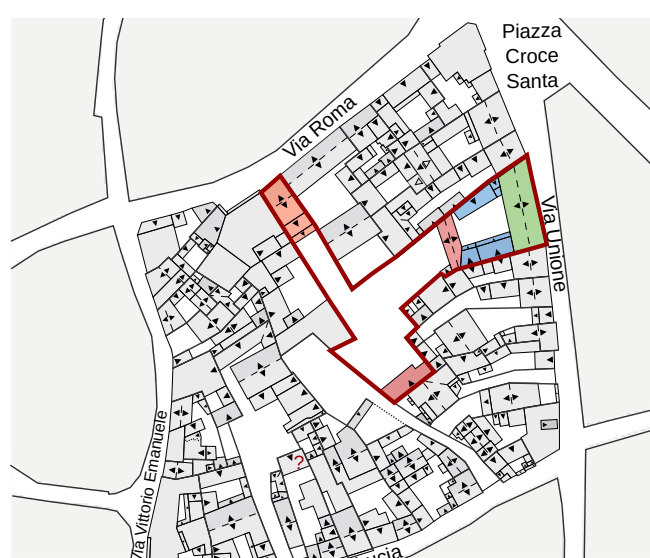
Datazione degli edifici  
scala 1:1500

- Edifici riconducibili al periodo antecedente al 1939
- Edifici riconducibili al periodo 1939 - 1950
- Edifici riconducibili al periodo 1950 - 1970
- Edifici riconducibili al periodo successivo al 1970
- Edifici parzialmente antecedenti al 1939

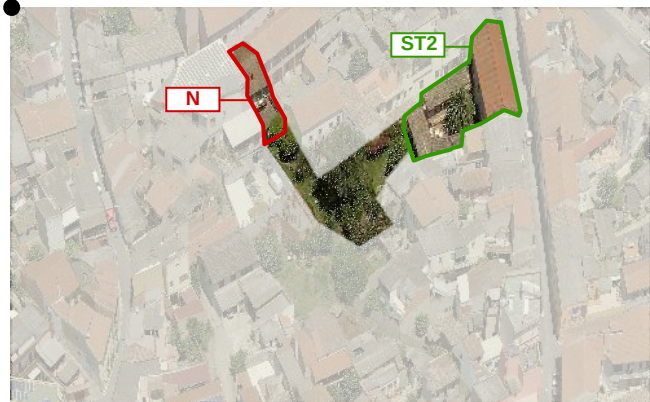
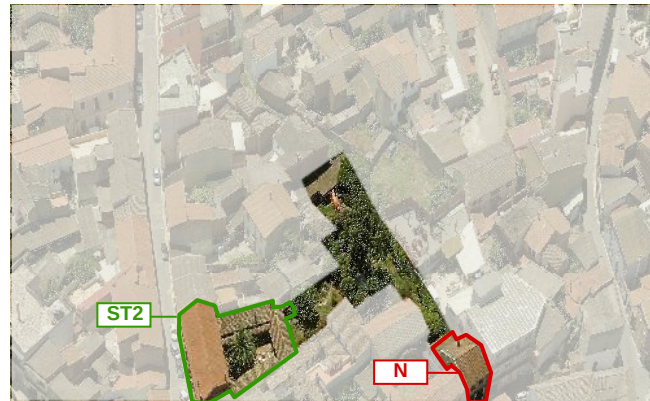
Foto a 45° \_ Classificazione degli edifici

- Edifici di valore storico**
- ST1** conservati
  - ST2** conservati + trasformazioni reversibili o coerenti
  - ST3** degradati
  - ST4** degradati + trasformazioni reversibili o coerenti
- Edifici da riqualificare**
- RQ1** conservati + trasformazioni sostanziali
  - RQ2** degradati + trasformazioni sostanziali
- Edifici alterati o di nuova costruzione**
- N** Rudere
  - AL** Aree libere

02.4.1 alterazione visivo percettiva - finiture in avanzato stato di degrado - materiali non coerenti  
alterazione rispetto al tessuto storico - modifica volumetrica sul corpo fronte strada  
Nuove volumetrie negli spazi interni

02.4.2 alterazione visivo percettiva - finiture non coerenti con il contesto storico  
alterazione rispetto al tessuto storico - edificazione di recente realizzazione
