Foto a 45° \_ Classificazione degli edifici

indirizzo via Unione 8 - 10  
foglio 5 all. A  
mappale 407  
classificazione  
02.6 edificio di nuova costruzione N

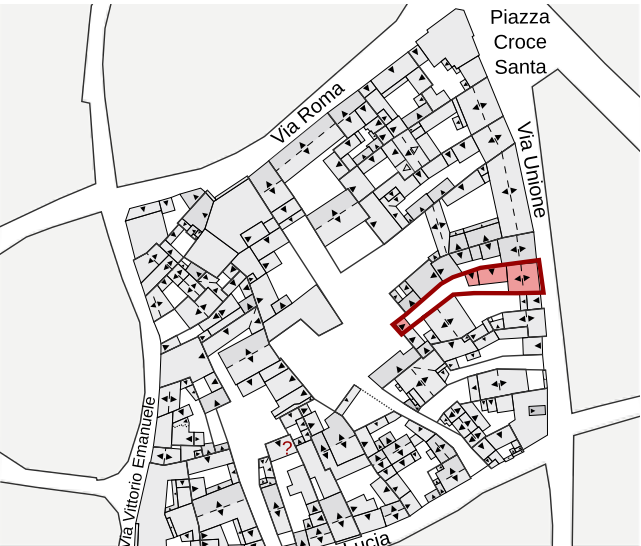
Datazione degli edifici  
scala 1:1500

- Edifici riconducibili al periodo antecedente il 1939
- Edifici riconducibili al periodo 1939 - 1950
- Edifici riconducibili al periodo 1950 - 1970
- Edifici riconducibili al periodo successivo al 1970
- Edifici parzialmente antecedenti al 1939

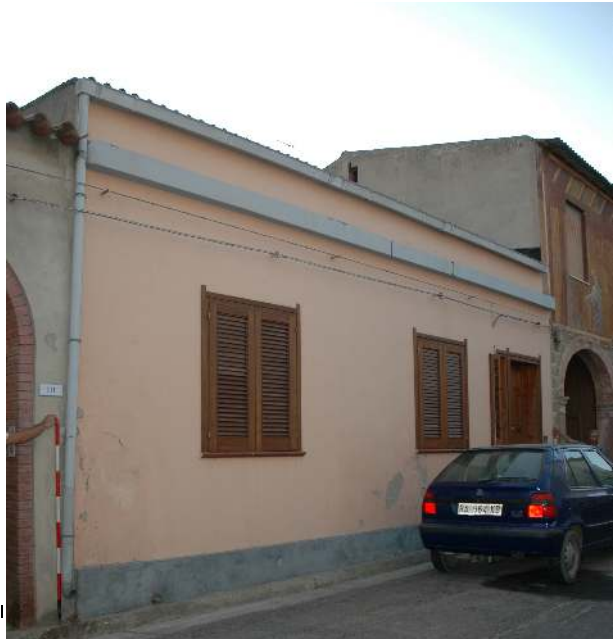
- ST1** conservati
- ST2** conservati + trasformazioni reversibili o coerenti
- ST3** degradati
- ST4** degradati + trasformazioni reversibili o coerenti

- RQ1** conservati + trasformazioni sostanziali
- RQ2** degradati + trasformazioni sostanziali
- N** Edifici alterati o di nuova costruzione

- R** Rudere
- AL** Aree libere

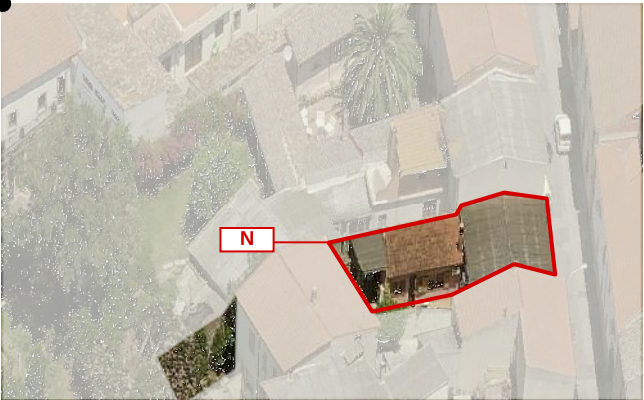
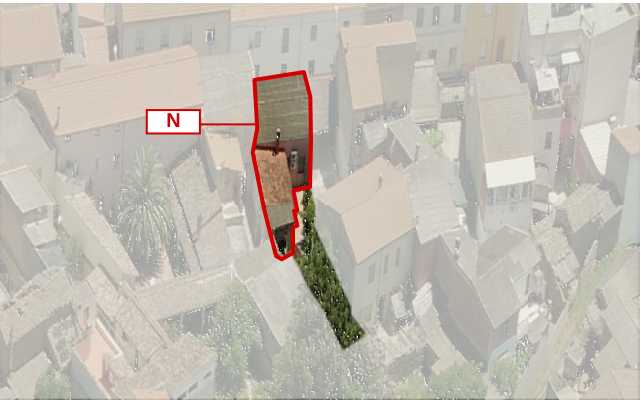
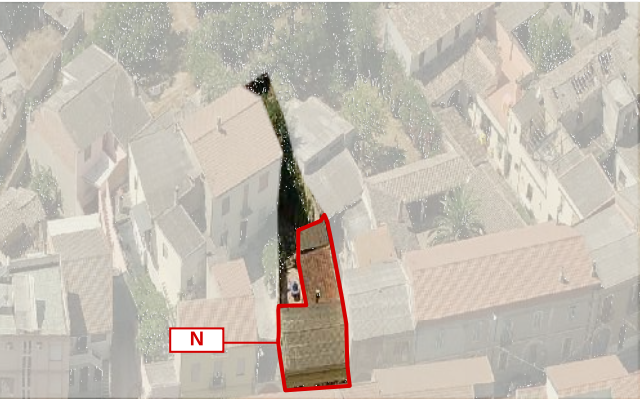
| UMI | DATAZIONE | STATO DI CONSERVAZIONE |
|---|---|---|
| 02.6 | Edificazione successiva al 1970 | struttura buono<br>finiture buono |

02.6 alterazione visivo percettiva - coperture in cemento amianto - persiane  
alterazione rispetto al tessuto storico - modifica tipologia costruttiva

| fondazioni | murature | solai | coperture |
|---|---|---|---|
| nessuno | calce - cemento | persiane | lastre in cemento amianto |
