LOCALIZZAZIONE

indirizzo via Unione, 14  
foglio 5 all. A  
mappale 1541 - 3177  
classificazione  
02.9 Edifici degradati con trasformazioni sostanziali\_ RQ2

IL CENTRO DI PRIMA E ANTICA FORMAZIONE  
Unità Minima di Intervento 09 \_ Isolato 02

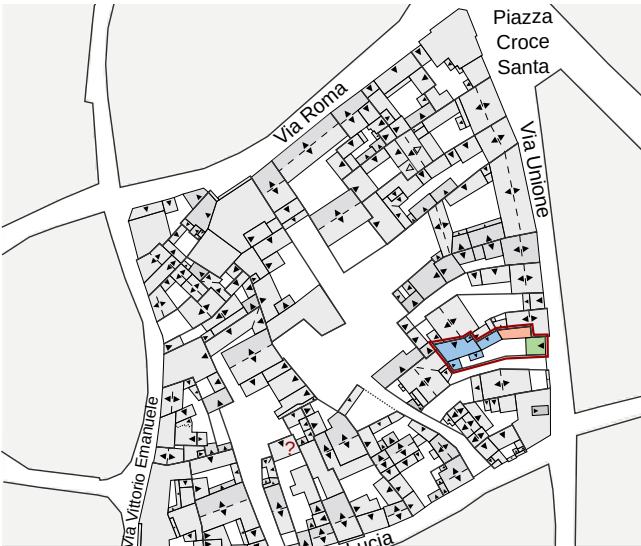
Datazione degli edifici  
scala 1:1500

- Edifici riconducibili al periodo antecedente il 1939
- Edifici riconducibili al periodo 1939 - 1950
- Edifici riconducibili al periodo 1950 - 1970
- Edifici riconducibili al periodo successivo al 1970
- Edifici parzialmente antecedenti al 1939

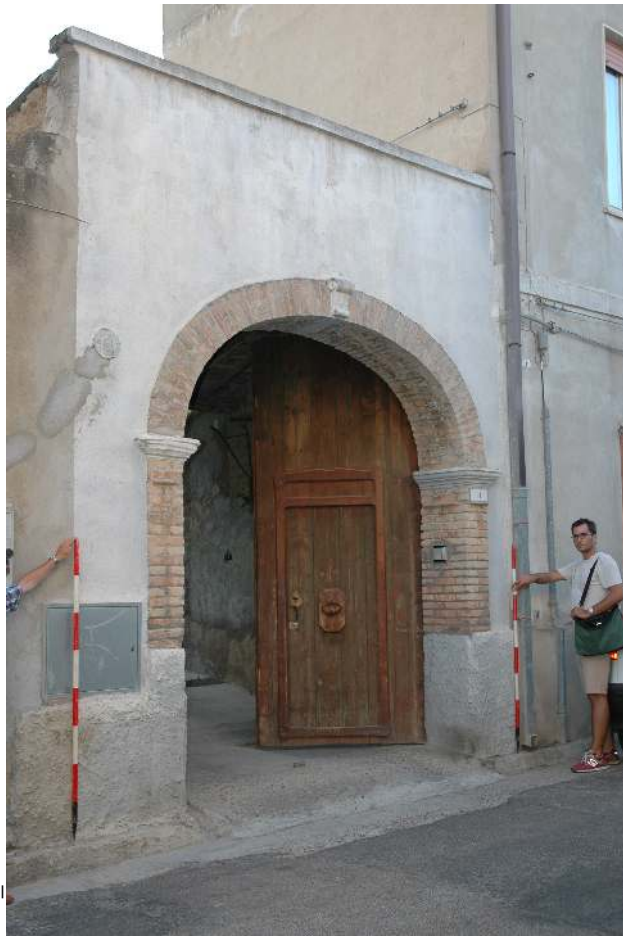
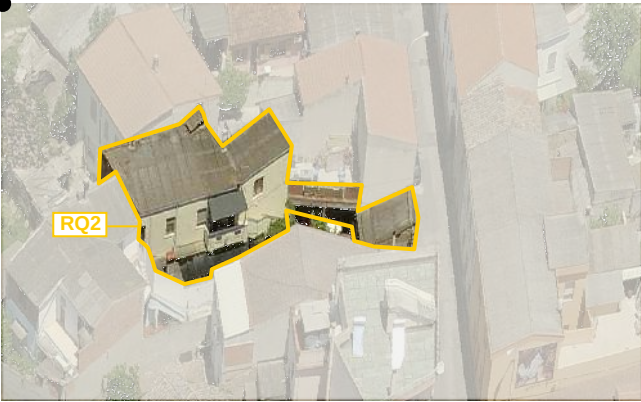
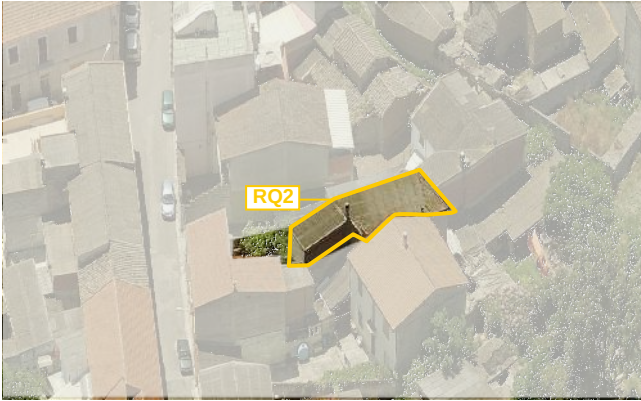
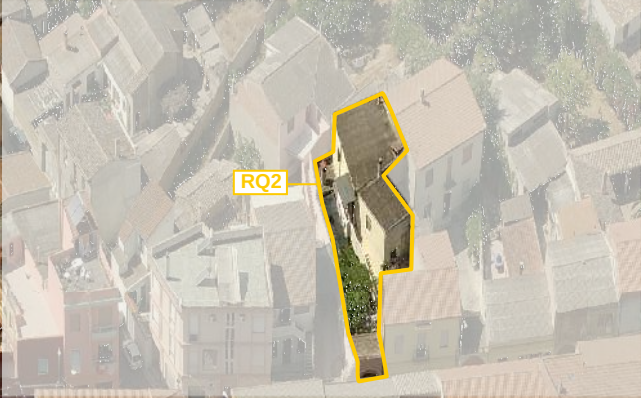
02.9a

| UMI | DATAZIONE | STATO DI CONSERVAZIONE | |
|---|---|---|---|
| 02.9 | ante 1939 / 1950 | struttura medio | finiture medio |

02.9 alterazione visivo percettiva - manto di copertura non coerente con il contesto storico - sistemi di ombreggiamento e protezione non coerenti  
alterazione rispetto al tessuto storico - rapporti planovolumetrici non coerenti

| fondazioni<br>pietrame<br>paramenti<br>nessuno | murature<br>laterizio<br>intonaci<br>calce cemento | solai<br>laterocemento<br>infissi<br>legno con avvolgibili | coperture<br>falda singola<br>manto di copertura<br>lastre in cemento amianto |

tipo edilizio di riferimento  
-la UMI deriva dal frazionamento di un lotto catastale molto più ampio che includeva la UMI 02.8 e la UMI 02.7  
- Interventi successivi di edificazione hanno ampliato le volumetrie esistenti. L'unico elemento originale degno di conservazione è da considerarsi il portale con arco coperto presente sull'ingresso della via Unione.  
- la tipologia di riferimento è l'edificio con corte antistante  
tipo di accesso al lotto carrabile (portale)  
tipo di recinzione cieca  
destinazione d'uso degli spazi aperti pertinenza diretta dell'abitazione  
note e criticità portale ad arco
