Individuazione UMI - Carta di impianto 1939

Foto a 45° - Classificazione degli edifici

indirizzo vico III Decimo 7  
foglio 5 all. A  
mappale 2664  
classificazione  
22.19 Edifici degradati con trasformazioni sostanziali\_RQ2

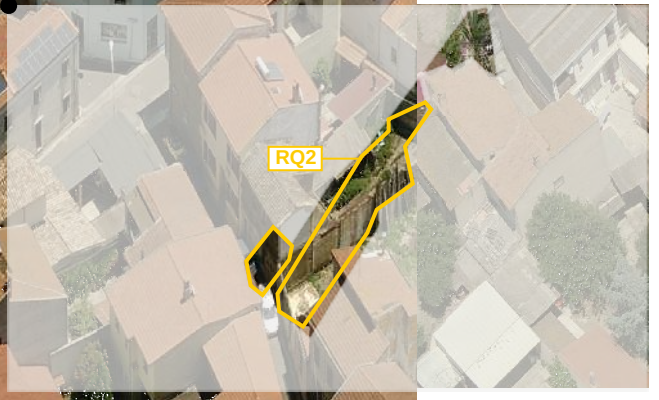
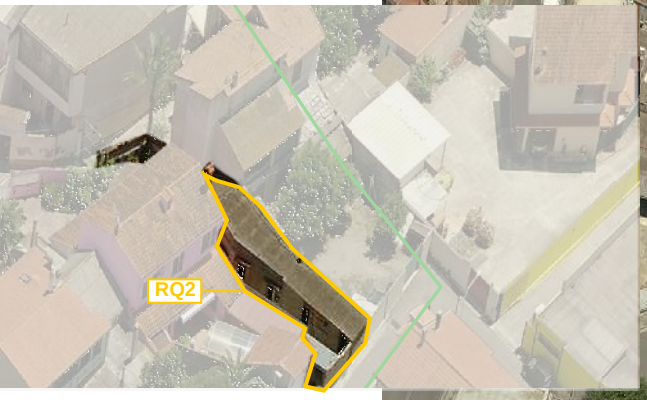
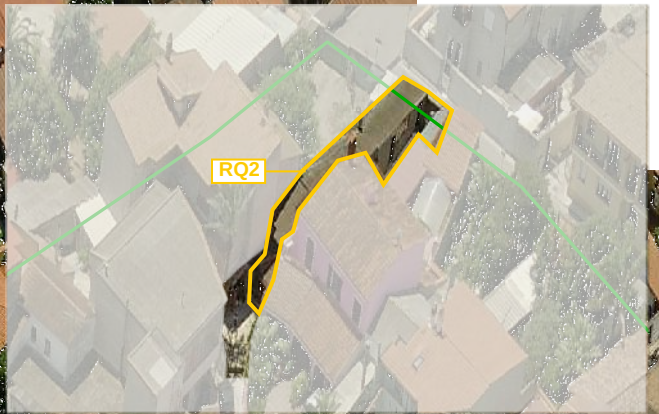
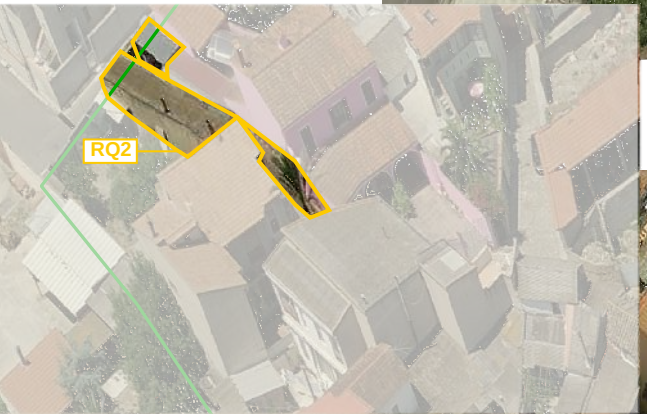
22.19 alterazione visivo percettiva - materiali di copertura non coerenti - finiture assenti o degradate - recinzione a giorno  
alterazione rispetto al tessuto storico - edificio storico fortemente alterato

**tipo edilizio di riferimento**  
- edificio su un unico livello ampiamente modificato planimetricamente  
- l'accesso pedonale avviene dal vico III Decimo attraverso un cancello a giorno
